## La Policía francesa encuentra colillas en los andamios de Notre-Dame donde surgió el incendio

Escrito por ELES PANOL.COM / Agencias  
Miércoles, 24 de Abril de 2019 15:40

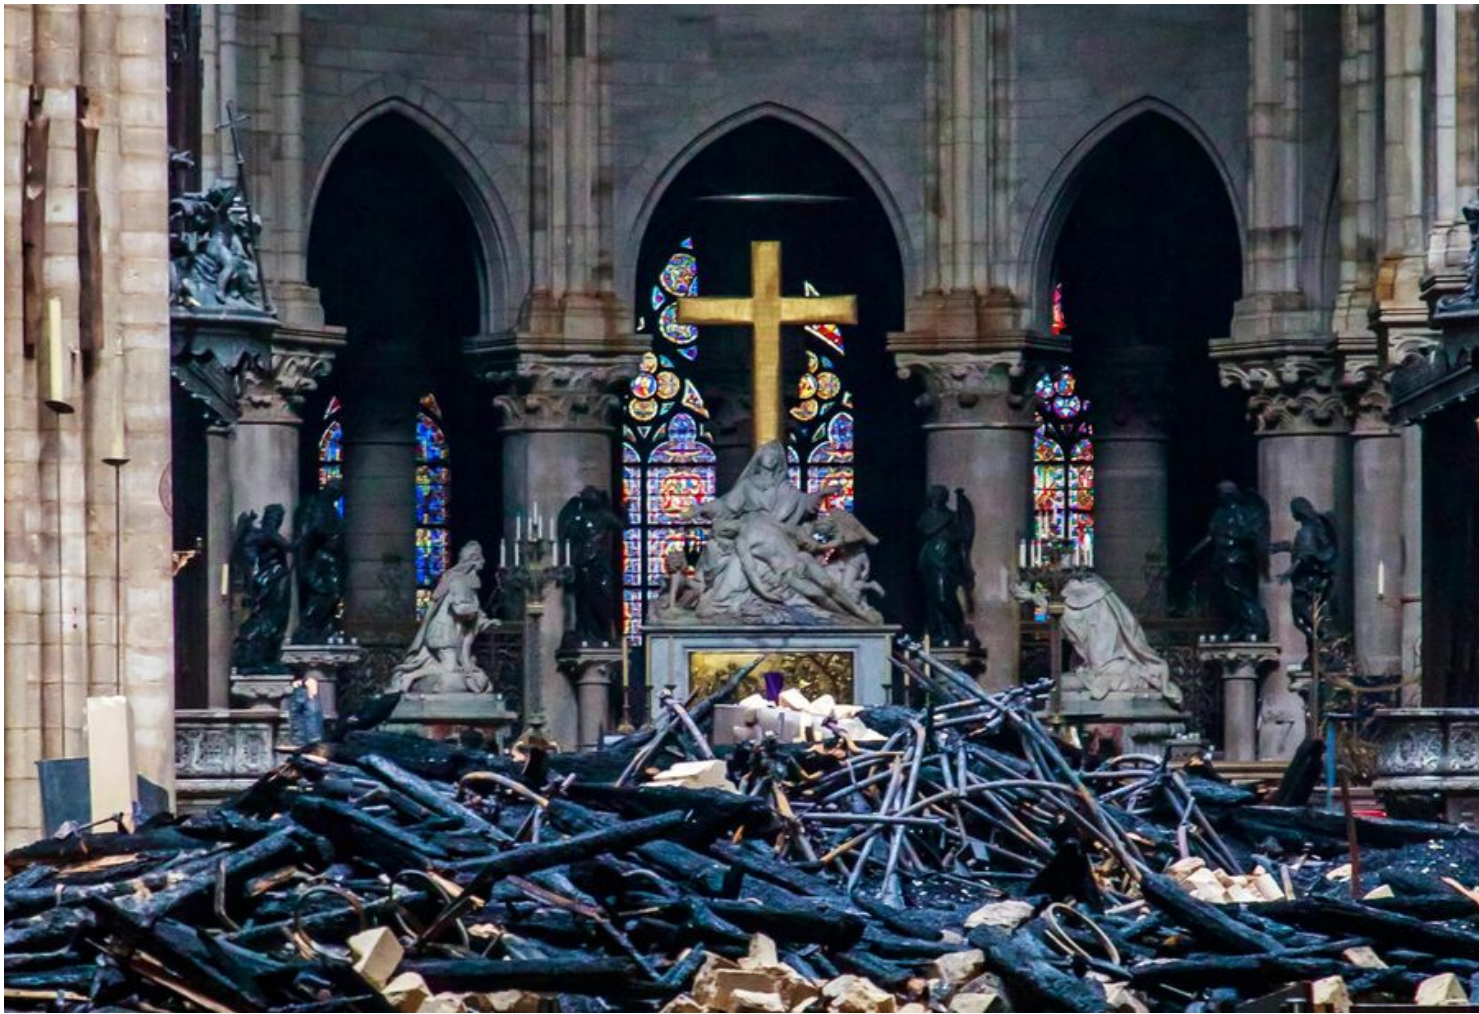
*Vista del interior de la catedral de Notre Dame después del incendio. / ElDiario.es / [+Ampliar](#)*
